# Bouwkundige rapportage

Buitenwijk 85  
Hutjeshoek

Soort inspectie : Bouwkundige keuring  
Rapportnummer : KE18.0002  
Datum inspectie : Do 11 Jan 2018 om 12:00  
Verkopend makelaar : De Pandjesbazen van Hutjeshoek  
Aankopend makelaar :  
Aanwezig bij de inspectie : Koper(s), verkopend makelaar  
Weersgesteldheid tijdens opname : Droog in regenachtige periode  
Inspecteur : Tom Bartelds

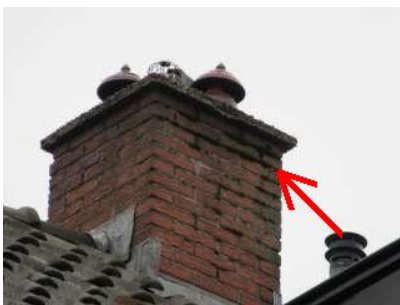
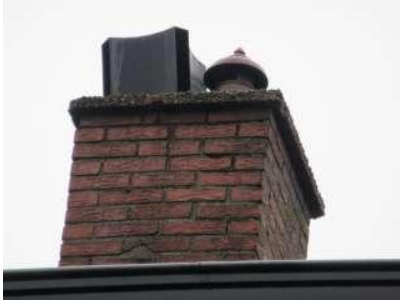
| Schoorsteen rechts | | |
|---|---|---|
| <b>Opmerkingen:</b> <ul style="list-style-type: none"><li>Plaatselijk onthechting en mosvorming op het voegwerk.</li><li>Van de verwachte kosten op termijn is 50% opgenomen, de andere helft is voor rekening van de bureu.</li></ul> | | |

| Schoorsteen rechts | | |
|---|---|---|
| <b>Hersteladviezen:</b> <ul style="list-style-type: none"><li>Van de gezamenlijke schoorsteen het lood- en voegwerk nazien en waar nodig op termijn herstellen/vernieuwen.</li></ul> | <b>Direct</b> | <b>Op termijn</b><br>€ 1.000,- |

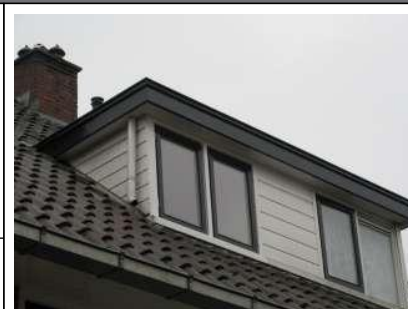
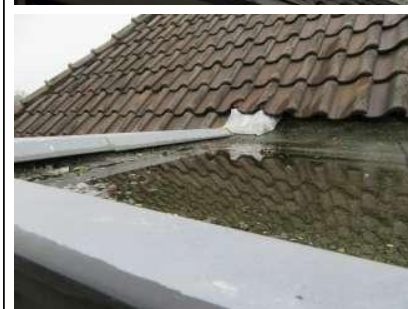
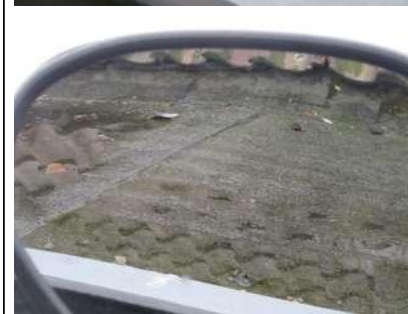
### Dakkapel(len) voor dakvlak

- Het dak was niet voor inspectie bereikbaar, de dakbedekking is met een spiegel op een lange stok geïnspecteerd (= beperkt).
- Moderne bitumineuze dakbedekkingen hebben, mits goed aangebracht, een gebruiksduur van 20-25 jaar.

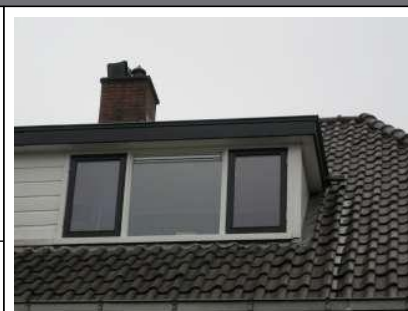
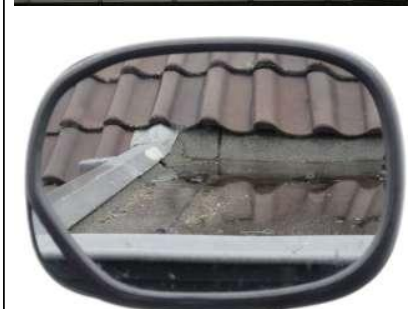
### Dakkapel(len) achter dakvlak

- Moderne bitumineuze dakbedekkingen hebben, mits goed aangebracht, een gebruiksduur van 20-25 jaar.
- Het dak was niet voor inspectie bereikbaar, de dakbedekking is met een spiegel op een lange stok geïnspecteerd (= beperkt).

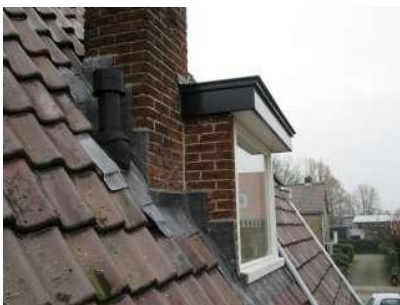
| Dakkapel(len) linker zijdakvlak | | |
|---|---|---|
| <ul style="list-style-type: none"><li>- Gemiddelde gebruiksduur van kunststof en zinken dakbedekking 30 tot 35 jaar, van overige dakbedekking 20 tot 25 jaar.</li><li>- De dakkapel heeft een vast raam.</li></ul> | | |

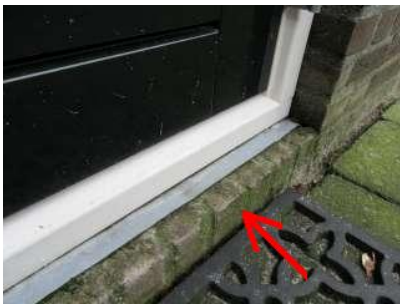
| Gevels/metselwerk | | |

| Gevels/metselwerk | | |
|---|---|---|
| <ul style="list-style-type: none"><li>- De detailleringen ter plaatse van de kozijndorpels van de aanbouw zijn niet afwaterend uitgevoerd.</li></ul> | | |

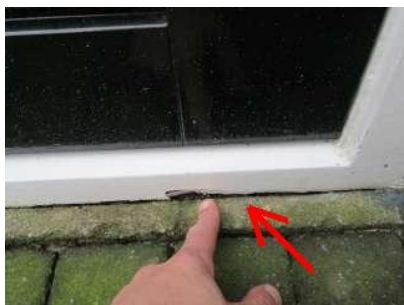
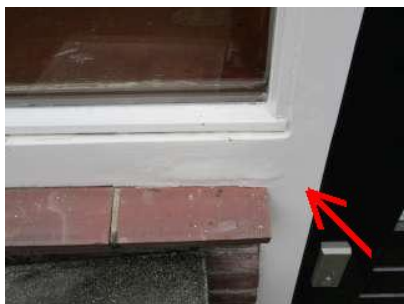
| Kozijnen / gevelbekledingen | | |
|---|---|---|
| <b>Opmerkingen:</b> <ul style="list-style-type: none"><li>Het repareren van kozijnen betekend vaak uitstel van vervanging.</li><li>Voor uitvoeren schilderwerk, de draaiende delen waar nodig passchaven. Geen kosten opgenomen.</li><li>Altijd rekenen op enig herstel hang- en sluitwerk (vastzetten onderdelen etc). Geen kosten opgenomen.</li></ul> | | |

| Kozijnen / gevelbekledingen | | |
|---|---|---|
| <b>Hersteladviezen:</b> <ul style="list-style-type: none"><li>De kozijndorpel van de achterdeur vervangen/herstellen.</li></ul> | <b>Direct</b><br>€ 500,-<br><b>Op termijn</b> | |

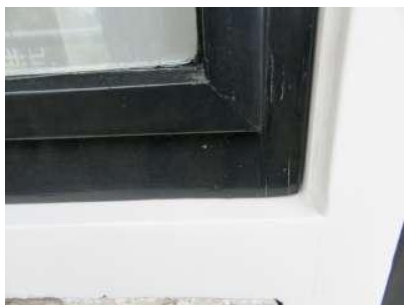
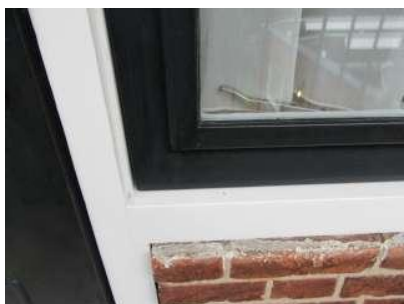
| | | |
| <b>Opmerkingen:</b> <ul style="list-style-type: none"><li>De isolerende beglazing is (deels) niet ventilerend aangebracht, hierdoor eerder kans op condensvorming in de luchtsouw en houtrot. Het is zaak de kitwerken goed in de gaten te houden.</li><li>In de isolerende beglazing is geen lekkage zicht- en/of herkenbaar, anders dan (eventueel) genoemd: deze is mogelijk door vervuiling en/of de weersomstandigheden moeilijk herkenbaar of vast te stellen (en geeft derhalve geen garanties).</li><li>Buitenschilderwerk dient minimaal eens in de 6 jaar te worden uitgevoerd, met tussentijds een bijwerkbeurt. Bij lakwerk is de cyclus beduidend korter.</li></ul> | | | | | |
| <b>Hersteladviezen:</b> <ul style="list-style-type: none"><li>Een bijwerkbeurt uitvoeren. Met name liggende delen overschilderen het overige houtwerk nazien en waar nodig bijwerken/schilderen. Rekenen op stop- en vulwerk.</li><li>Op termijn een volledige schilderbeurt uitvoeren (cyclus).</li></ul> | <table><tr><th>Direct</th><th>Op termijn</th></tr><tr><td>€ 1.000,-</td><td>€ 7.000,-</td></tr></table> | | Direct | Op termijn | € 1.000,- |
| Direct | Op termijn | | | | |
| € 1.000,- | € 7.000,- | | | | |

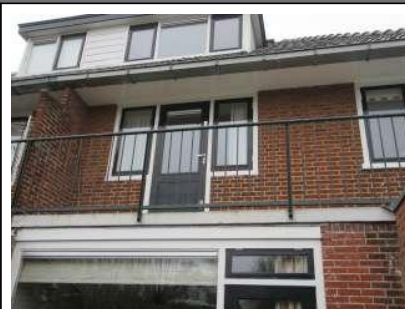
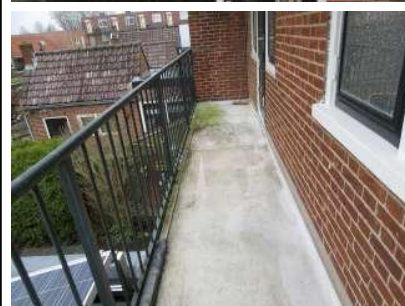
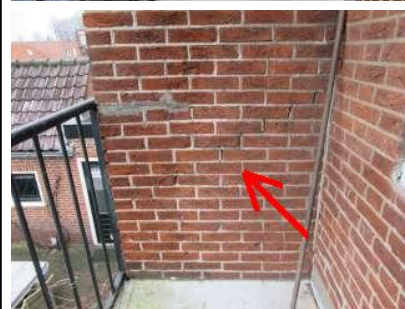
**Balkon/dakterras**

- Het is raadzaam op termijn een nieuwe gietvloer of coating aan te brengen op de balkonvloer. Geen kosten opgenomen.
- Plaatselijk roestvorming bij bevestiging hekwerk. Het is zaak dit in de gaten te houden om beton- en metselwerkschade te voorkomen(scheidingsmuur).

- De scheidingsmuur op termijn herstellen/scheurvorming dichtzetten. Eventueel roestend ijzerwerk verwijderen.

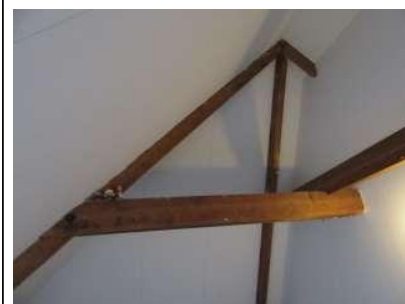
| • Is de dakconstructie goed inspecteerbaar? | Geen steenachtige daken aanwezig |

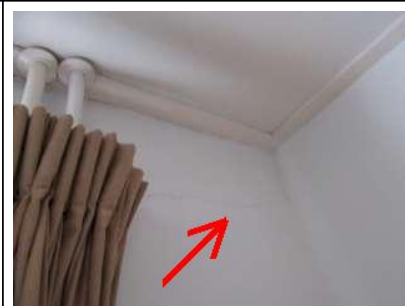
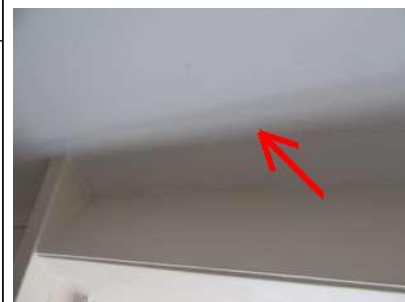
### Wanden (constructief en tussenwand) en plafonds

- De aanwezige scheurvormingen in de wanden zijn constructief niet van invloed (= herstel wandafwerking).
- Plaatselijk scheurtjes/barsten in de plafonds, veelal op naad (onderliggend) plaatmateriaal, constructief niet van invloed.
- Er zijn diverse hardboardplafonds aanwezig.

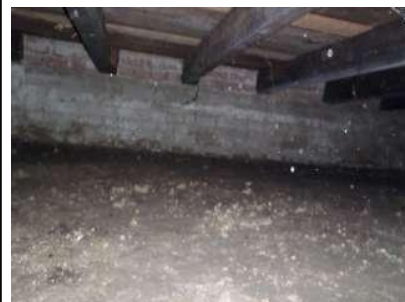
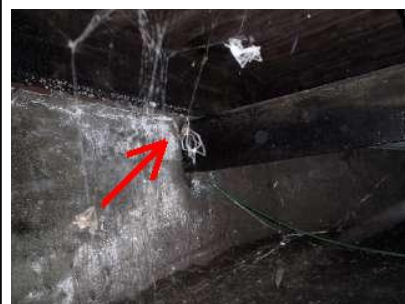
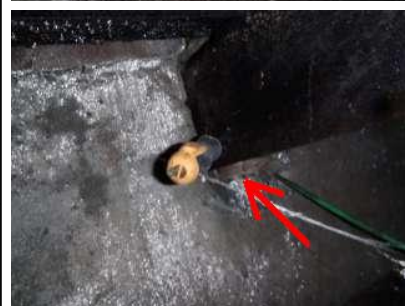
| Vloeren | | |
|---|---|---|
| <ul style="list-style-type: none"> <li>- Plaatselijk kraken de vloerdelen bij het belopen van de verdiepingsvloer. Het verdient aanbeveling de vloerdelen met schroeven vast te zetten. mogelijk zelfwerkzaamheid, geen kosten opgenomen.</li> <li>- Om de houten vloerconstructie in de woonkamer te herstellen is het waarschijnlijk noodzakelijk de afwerkvloer en de onderliggende constructievloer (deels) te verwijderen. Voor mogelijke schade aan de afwerkvloer zijn hier GEEN kosten opgenomen.</li> </ul> | | |

| Vloeren | | |
|---|---|---|
| - De strijk balk aan de voorzijde en de onderslagbalk ter plaatse vervangen. | <b>Direct</b><br>€ 1.500,- | <b>Op termijn</b> |

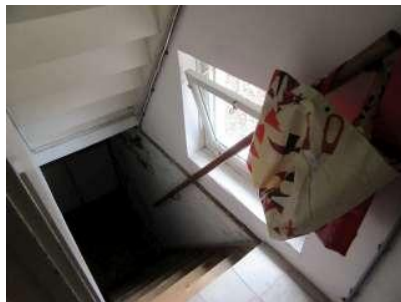
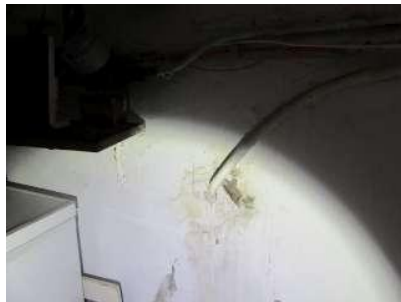
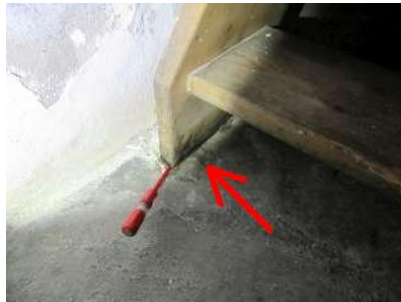
| Kelder | | |
|---|---|---|
| <b>Opmerkingen:</b> <ul style="list-style-type: none"><li>- Plaatselijk zoutvorming op de kelderwanden. Dit is op zichzelf niet schadelijk en eenvoudig weg te borstelen. Het is raadzaam de wanden af te werken met een damp-open verf als witkalk om schade te voorkomen.</li><li>- Periodiek staat er water op de keldervloer. De trapbomen zijn aan de onderzijde aangetast. Deze kunnen afgezaagd worden en met een stuk lood en een steen worden ondersteunt.</li></ul> | | |

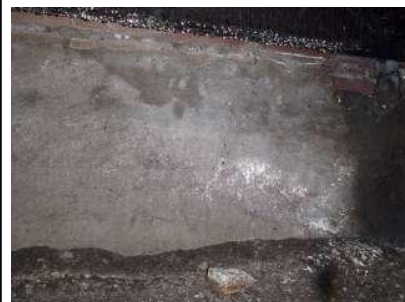
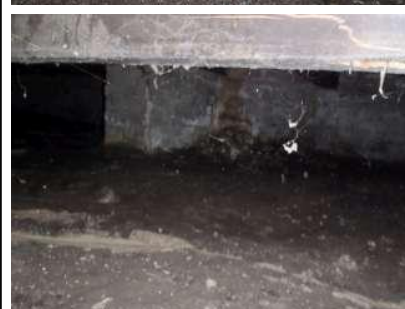
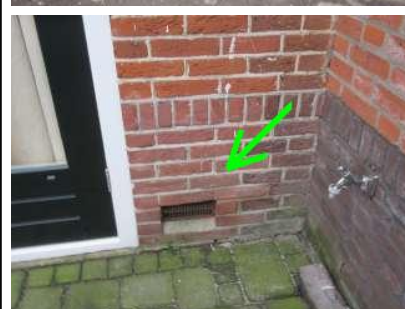
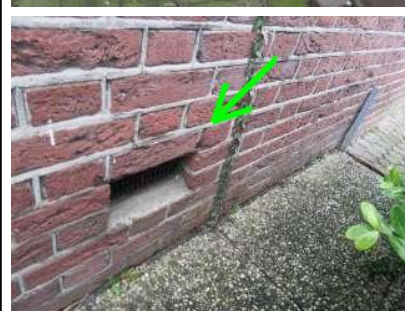
### Kruipruimte

- Bij opname was de kruipruimte nat en was er condensvorming in de ruimte onder de voorkamer. Het verdient aanbeveling een bodemafluiting aan te brengen.

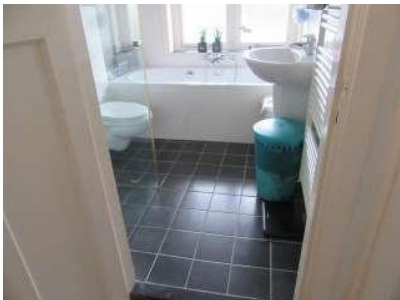
| Sanitair/keuken | | |
|---|---|---|
| <ul style="list-style-type: none"><li>- Enige vochtuitslag bij kit- en voegwerken badkamer.</li><li>- Rekenen op herstel/vernieuwing kitwerk badkamer/douche, mogelijk zelfwerkzaamheid.</li><li>- Eventuele keukenapparatuur is buiten beschouwing gelaten.</li><li>- Altijd rekenen op klein herstel keuken (vastzetten onderdelen, kitwerk etc.).</li></ul> | | |

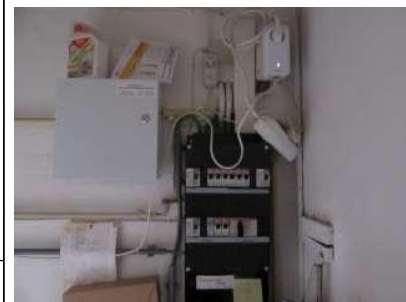
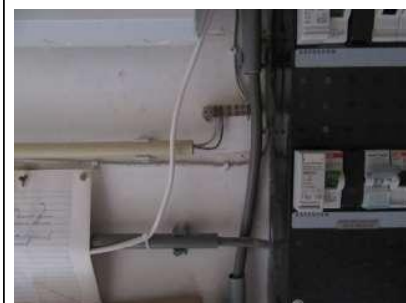
- De installatie is niet gekeurd in relatie tot geldende NEN normen.
- Zekeringen en aardlekschakelaars zijn niet op hun werking getest en de aarding is niet doorgemeten.
- Altijd rekenen op herstel/vernieuwing wandcontactdozen/schakelaars e.d. en eventueel naar wens op uitbreiding/aanpassing.

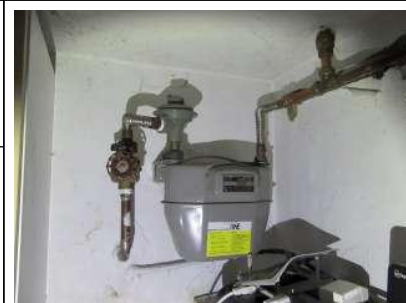
- De gasleiding(en) zijn beperkt inspecteerbaar.
- Gasleidingen worden visueel geïnspecteerd. Gasleidingen worden door ons niet afgeperst.

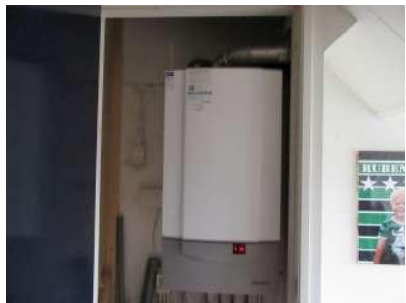
| Verwarming | | |
|---|---|---|
| <b>Opmerkingen:</b> <ul style="list-style-type: none"> <li>De houtkachel is buiten beschouwing gelaten.</li> <li>De gemiddelde gebruiksduur van cv-ketels is circa 15 jaar. Een ketel van die leeftijd hoeft niet altijd te worden vervangen, het rendement van de ketel zal echter zeker teruglopen.</li> <li>Voor het installeren van een hybride-systeem of warmtepomp dient u met aanzienlijke meerkosten te rekenen.</li> </ul> | | |

| Verwarming | | |
|---|---|---|
| <b>Hersteladviezen:</b> <ul style="list-style-type: none"> <li>De cv-ketel gezien de gemiddelde gebruiksduur op termijn vernieuwen.</li> </ul> | <b>Direct</b><br>€ 2.500,- | <b>Op termijn</b><br>€ 2.500,- |

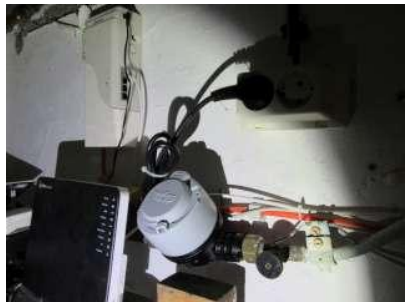
| Waterinstallatie | | |
|---|---|---|
| <b>Opmerkingen:</b> <ul style="list-style-type: none"> <li>Kranen zijn buiten beschouwing gelaten.</li> </ul> | | |

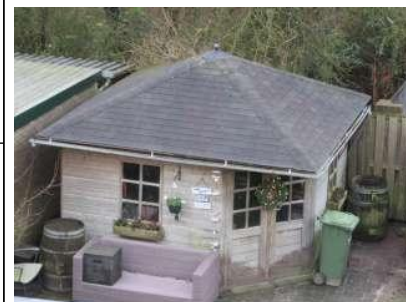
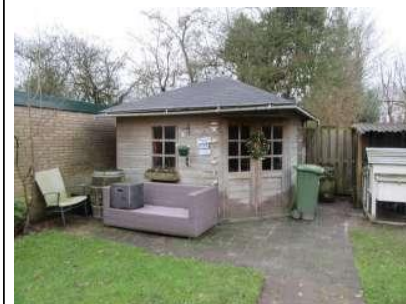
- De detaillering aan de onderzijde van de geveldelen is minder (= rottingsgevoelig).
- Bijgebouwen zoals berging, garage en carport zijn van ondergeschikt belang ten opzichte van de woning. Kosten voor onderhoud worden alleen begroot als het gebrek de functionaliteit van de ruimte per direct in gevaar brengt.
